Compte rendu de la réunion de la Commission de Suivi de Site de la société APERAM

25 septembre 2019 - 15h00 en sous-préfecture de Charolles

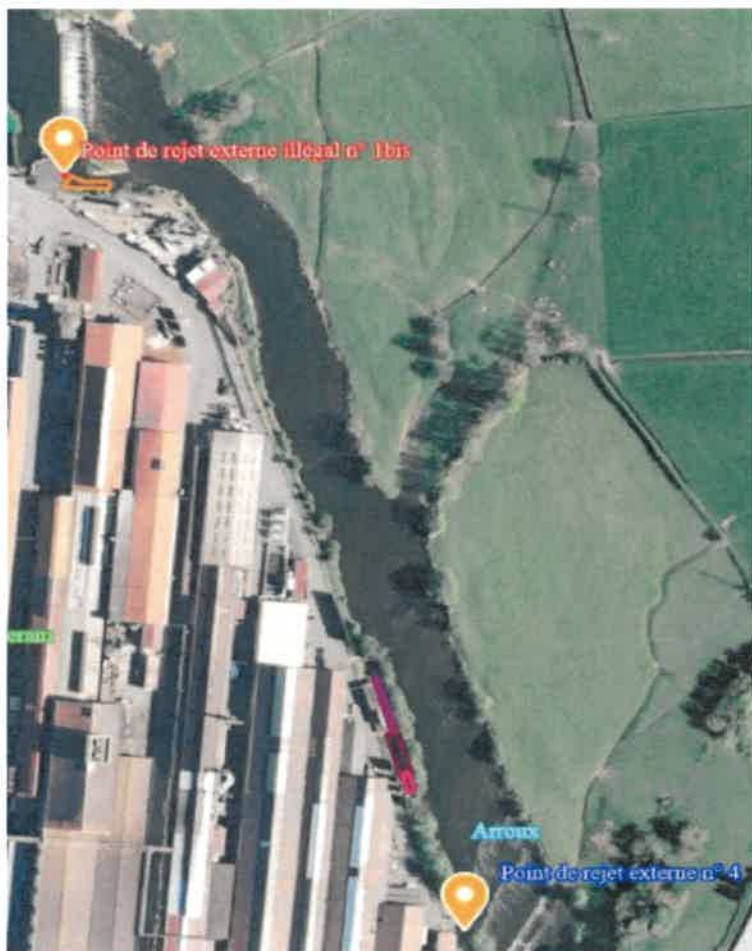
Cette inspection inopinée avait pour thèmes principaux les risques chroniques, à la suite d'un signalement pour une suspicion de pollution de l'Arroux : une coloration rouge de l'eau était apparue 2 jours avant, au droit d'un rejet d'effluents aqueux industriels épurés non autorisé, en période d'étiage du cours d'eau.

En cause, la réparation en cours d'une canalisation rompue en janvier 2018 lorsque l'Arroux était en crue.

La photo aérienne ci-contre montre le point de rejet externe n° 4 (en bleu) et le point de rejet illégal n° 1 bis, en aval (en rouge).

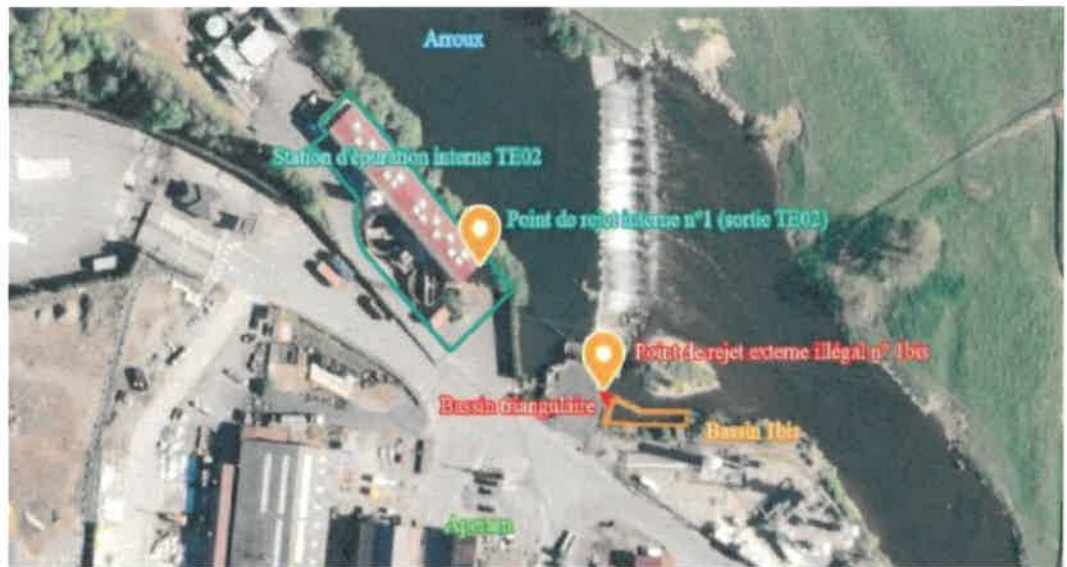
La photo aérienne ci-après montre le point de rejet illégal n° 1 bis, situé au niveau du bassin triangulaire 1 bis (en rouge) et le point de rejet interne n° 1 en sortie de la station d'épuration TE02 (en vert).

Mise en œuvre d'un rejet au point de rejet externe n° 1bis : ce point de rejet d'effluents industriels épurés au milieu naturel n'est pas autorisé, ce qui constituait la première non-conformité majeure (non-conformité aux articles 1.7.1, 2.4, 4.2.1, 4.3.5, 4.3.6 de l'arrêté préfectoral du 17/07/2007 et ayant conduit à l'APMD de 2018), incluant notamment l'absence d'aménagement du point de rejet illégal n° 1bis de manière à réduire la perturbation, notamment en période d'étiage de l'Arroux et la mauvaise diffusion des effluents dans le milieu naturel.

- Ce point est soldé : la vanne a été cadénassée, avec arrêt immédiat et définitif des rejets à cette localisation.
